**DIAGNOSTIKA POHONŮ OBRÁBĚCÍCH STROJŮ  
VE FIRMĚ CONTINENTAL AUTOMOTIVE**

**DIPLOMOVÁ PRÁCE**

Bc. Lukáš Procházka

Květen 2015

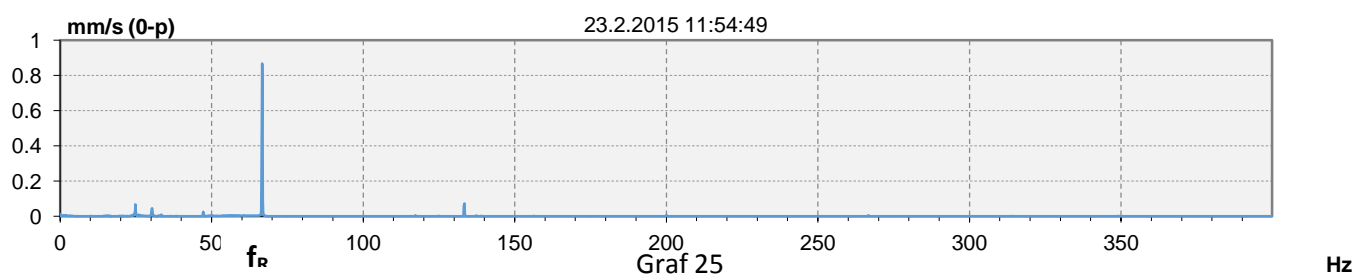
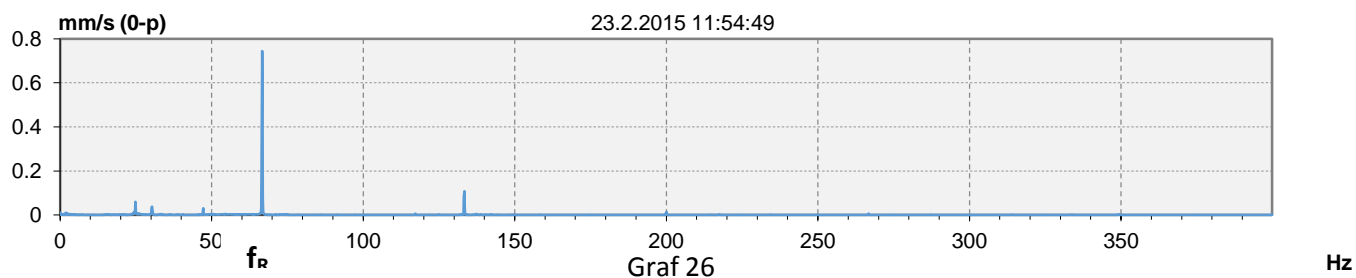
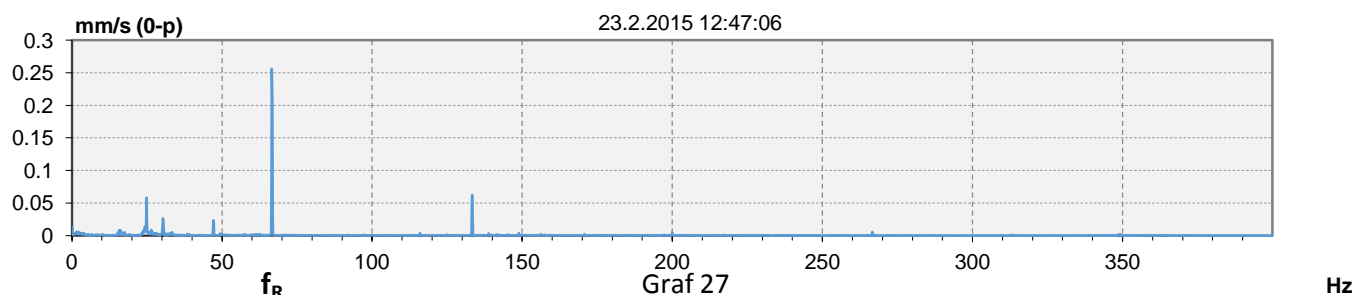
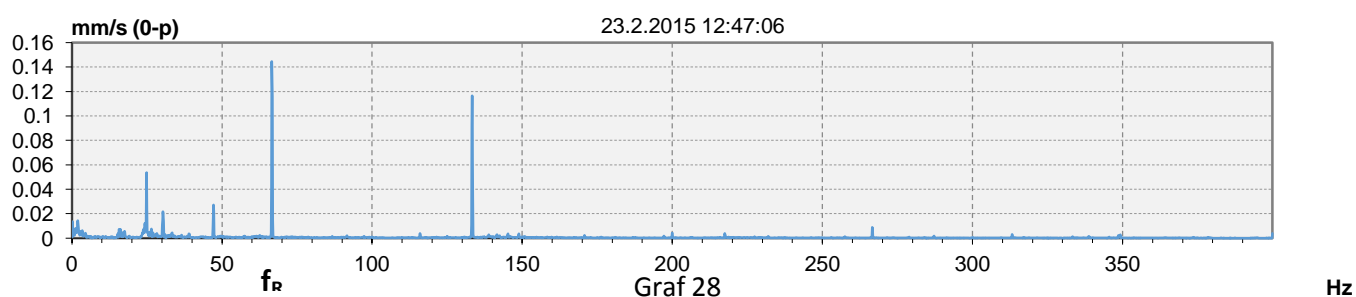
Frekvenční spektrum na stroji GM-07 vykazovalo středně velkou nevyváženost (viz. Graf 25, Graf 26) a mohutnost vibrací dosahovala na horním ložisku RMS 0,618 mm/s a na spodním ložisku RMS 0,538 mm/s. Následným vyvážením v jedné rovině se mi podařilo snížit hodnotu RMS na 0,216 mm/s (horní ložisko) a 0,166 mm/s (spodní ložisko). Nejlépe je to vidět na frekvenčním spektru (viz. Graf 26, Graf 27).

Frekvenční spektra před vyvážením (Graf 25 - horní ložisko, Graf 26 - dolní ložisko)

Frekvenční spektra po vyvážení (Graf 27 - horní ložisko, Graf 28 - dolní ložisko)

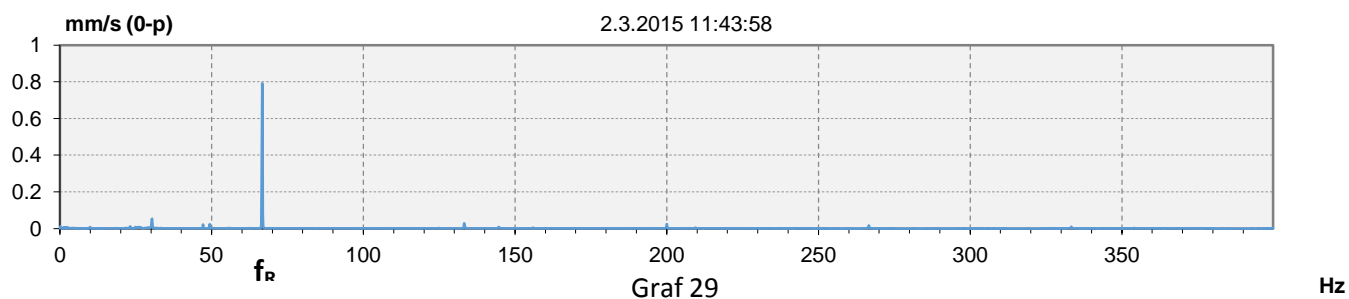
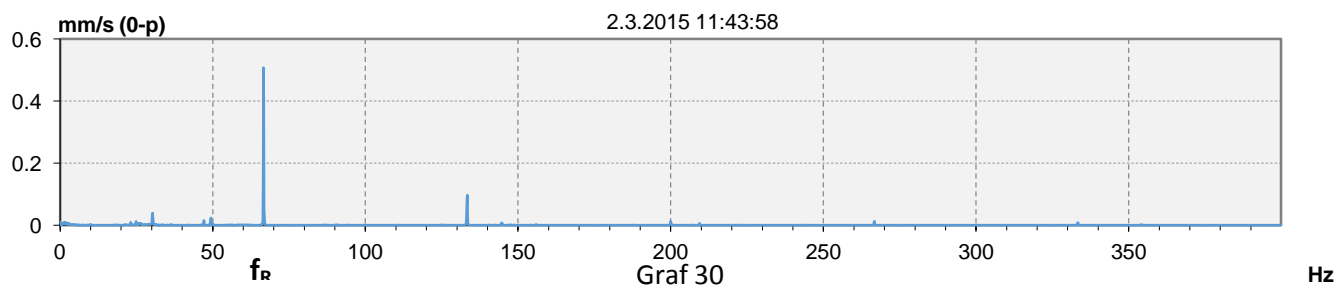
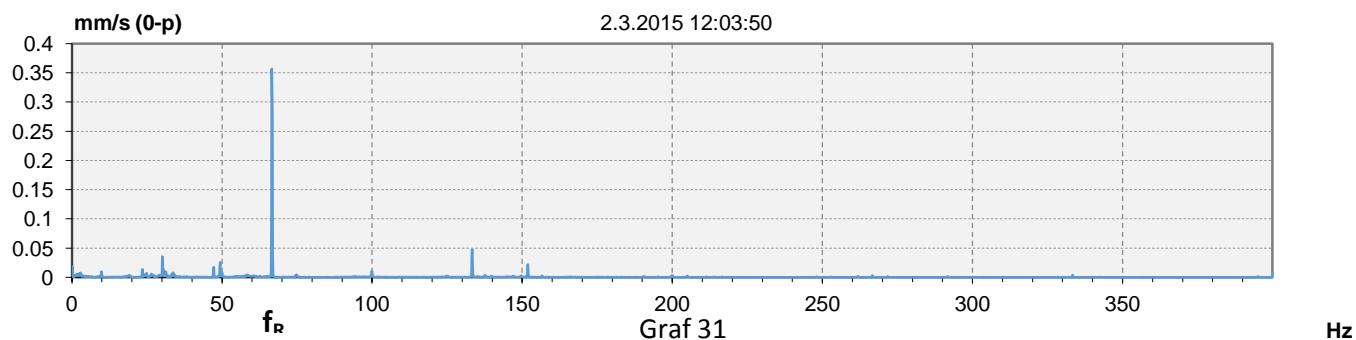
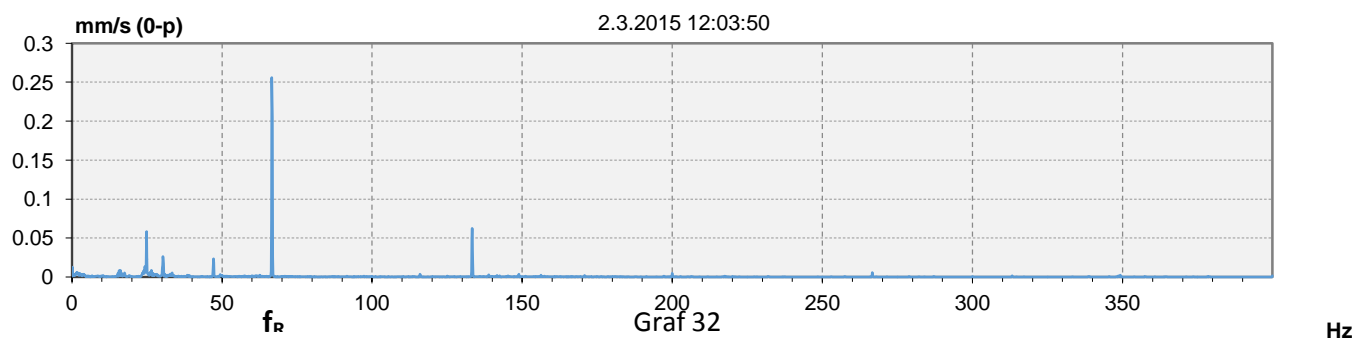
Zde se jednalo rovněž o střední nevyváženost (viz. Graf 29, Graf 30) a mohutnost vibrací dosahovala na horním ložisku RMS 0,605 mm/s a na spodním ložisku RMS 0,421 mm/s. Následným vyvážením v jedné rovině se mi podařilo snížit hodnotu RMS na 0,335 mm/s (horní ložisko) a 0,241 mm/s (spodní ložisko). Nejlépe je to vidět na frekvenčním spektru (viz. Graf 31, Graf 32).

Frekvenční spektra před vyvážením (Graf 29 - horní ložisko, Graf 30 - dolní ložisko)

Frekvenční spektra po vyvážení (Graf 31 - horní ložisko, Graf 32 - dolní ložisko)

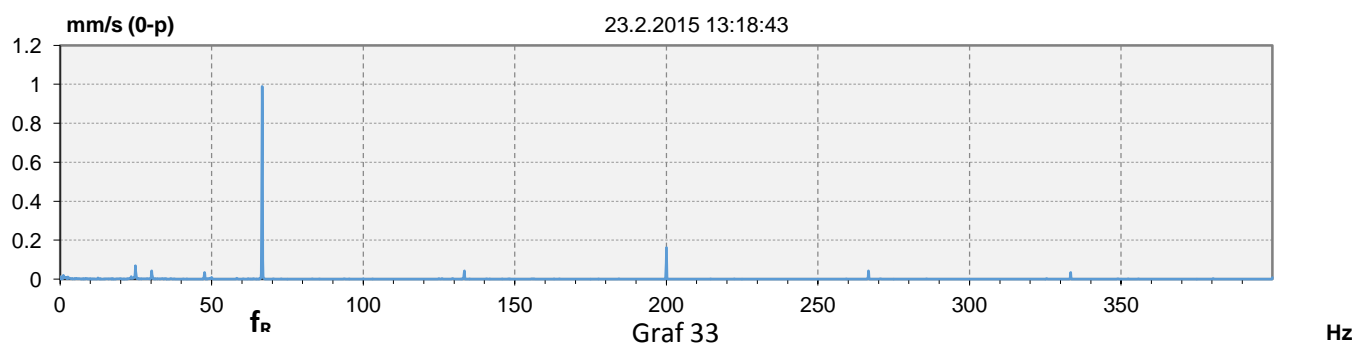
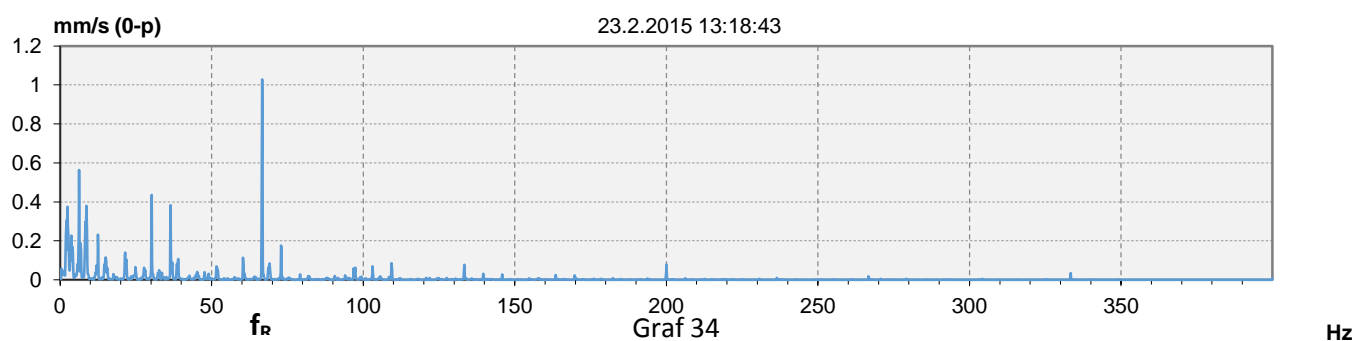
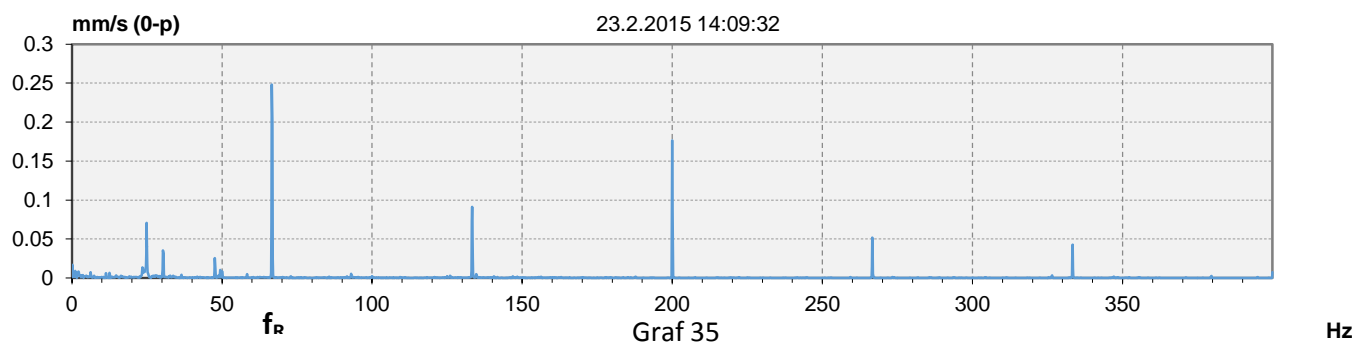
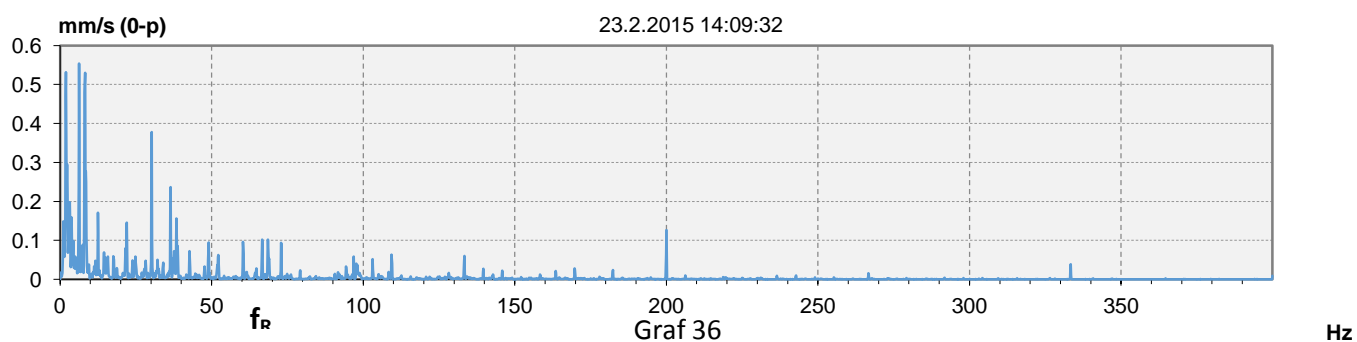
Stroj GM-09 byl velmi specifický svým frekvenčním spektrem (viz. Graf 33, Graf 34). Nejprve vykazoval velkou nevyváženost hlavního vřetena a následně po jeho vyvážení (viz. Graf 35, Graf 36) se ve frekvenčním spektru objevily náhodné vysoké amplitudy na nízkých frekvencích (viz. Graf 37, Graf 38). Mohutnost vibrací dosahovala na horním ložisku RMS 0,782 mm/s a na spodním ložisku RMS 1,111 mm/s. Následným vyvážením v jedné rovině se mi podařilo snížit hodnotu RMS na 0,253 mm/s (horní ložisko) a 0,703 mm/s (spodní ložisko). To bohužel nestačilo a musel jsem vyměnit deublin, abych odstranil nadměrné vibrace na stroji a snížil je na únosnou mez RMS na 0,189 mm/s (horní ložisko) a 0,427 mm/s (spodní ložisko).

Frekvenční spektra před vyvážením (Graf 33 - horní ložisko, Graf 34 - dolní ložisko)

Frekvenční spektra po vyvážení (Graf 35 - horní ložisko, Graf 36 - dolní ložisko)

Druhý problém, který může nastat na hlavním vřetení je poškozený nebo uvolněný deublin. Tento problém se projevuje ve frekvenčním spektru náhodnými vysokými amplitudami na nízkých frekvencích (viz. Graf 36) a lze vyřešit pouze výměnou nebo opravou deublinu.

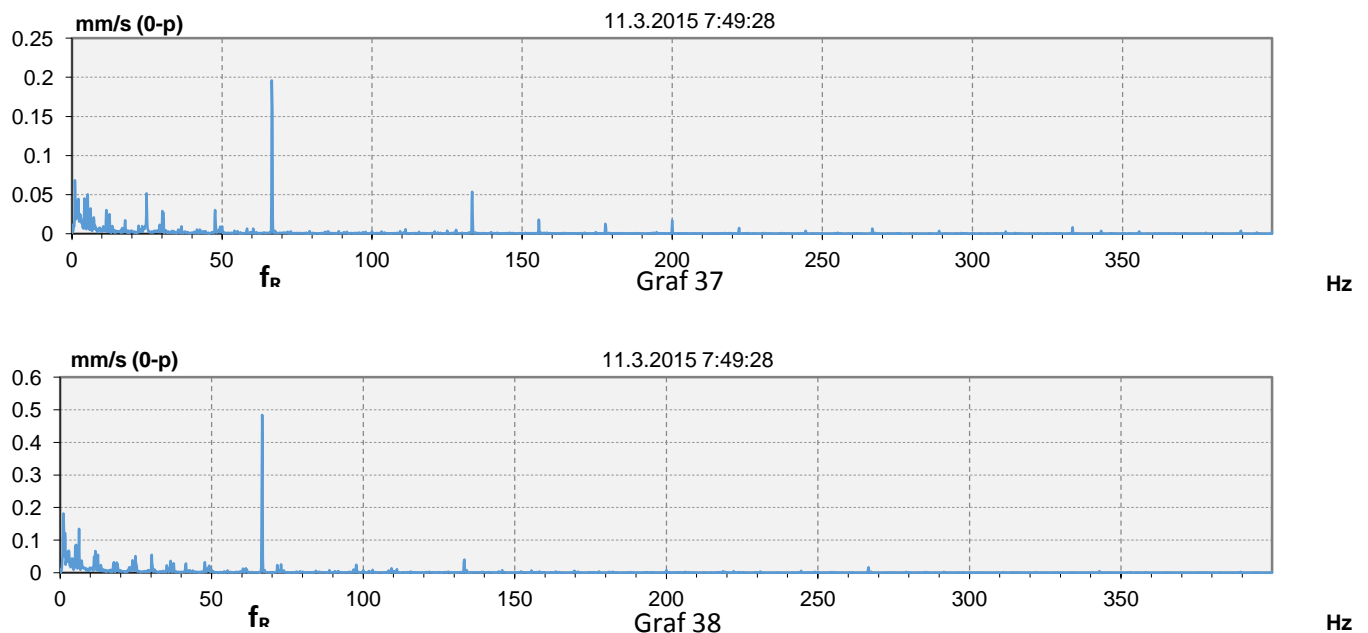
Frekvenční spektra po výměně deublinu (Graf 37 - horní ložisko, Graf 38 - dolní ložisko)

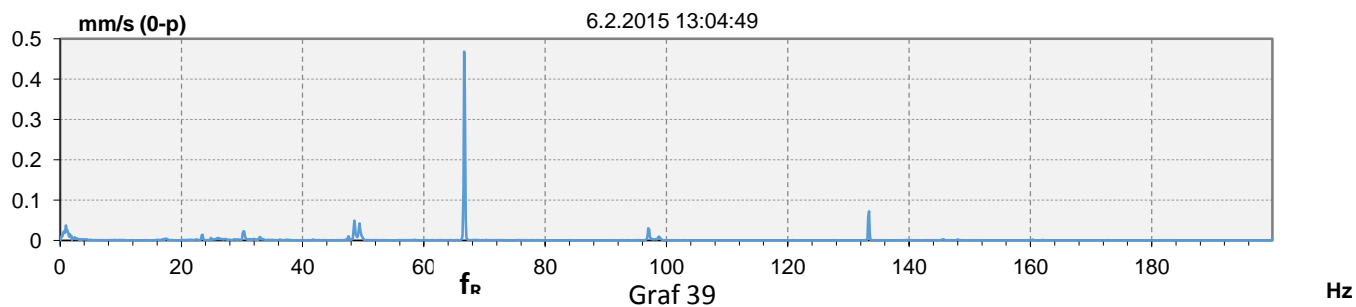
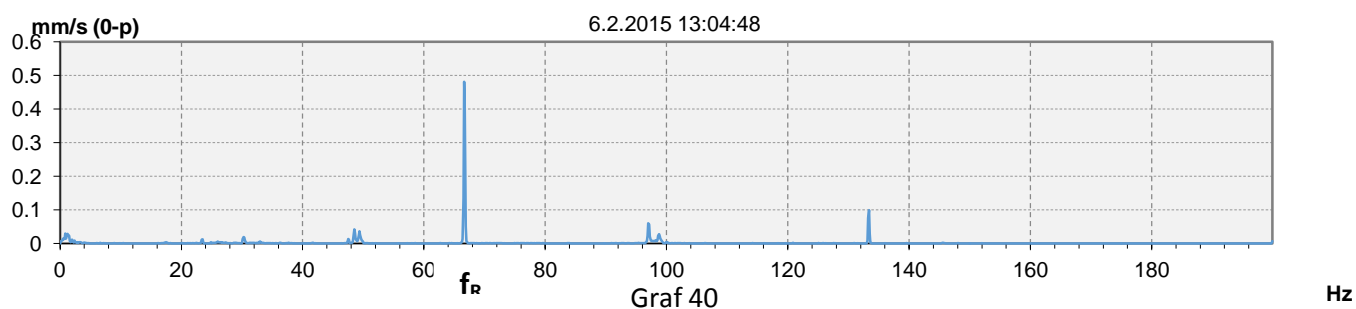
Frekvenční spektrum stroje GM-10 vykazovalo nízké amplitudy na rotorové frekvenci (viz. Graf 39, Graf 40) a mohutnost vibrací dosahovala na horním ložisku RMS 0,369 mm/s a na spodním ložisku RMS 0,368 mm/s. Což dle normy 10816 spadá do oblasti A, tudíž nebylo zapotřebí sebemenších úprav.

Frekvenční spektra před vyvážením (Graf 39 - horní ložisko, Graf 40 - dolní ložisko)

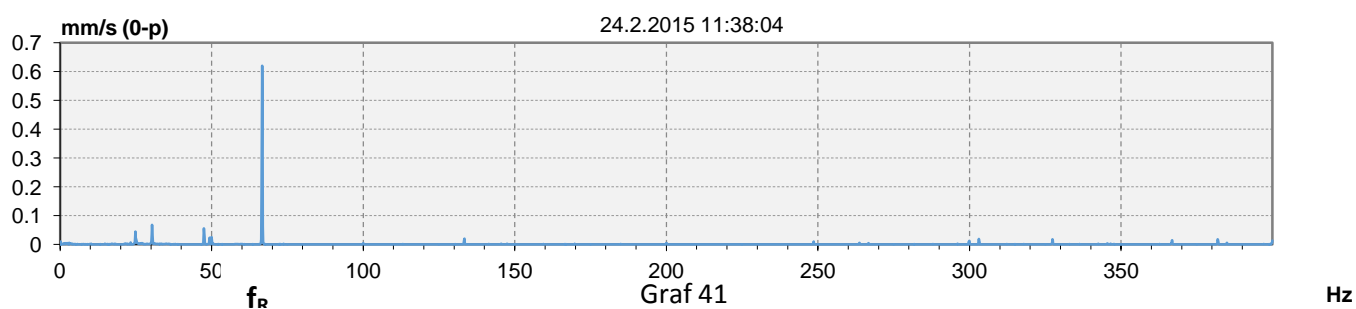
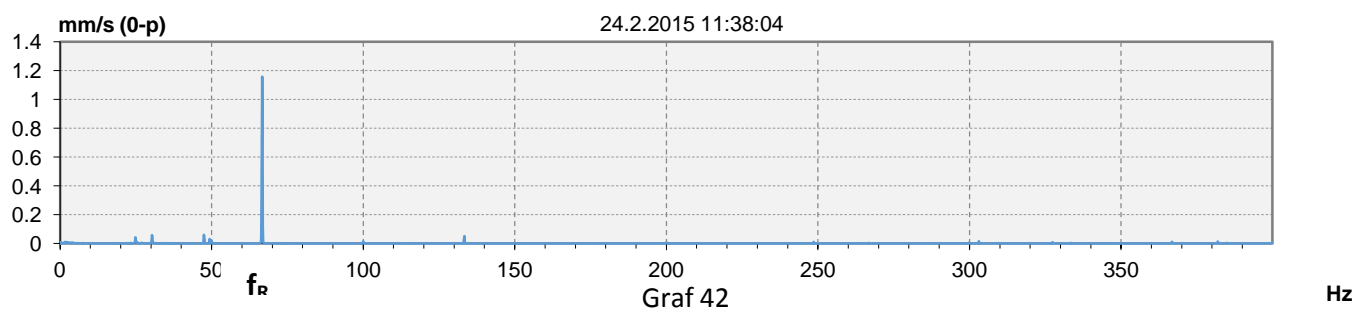
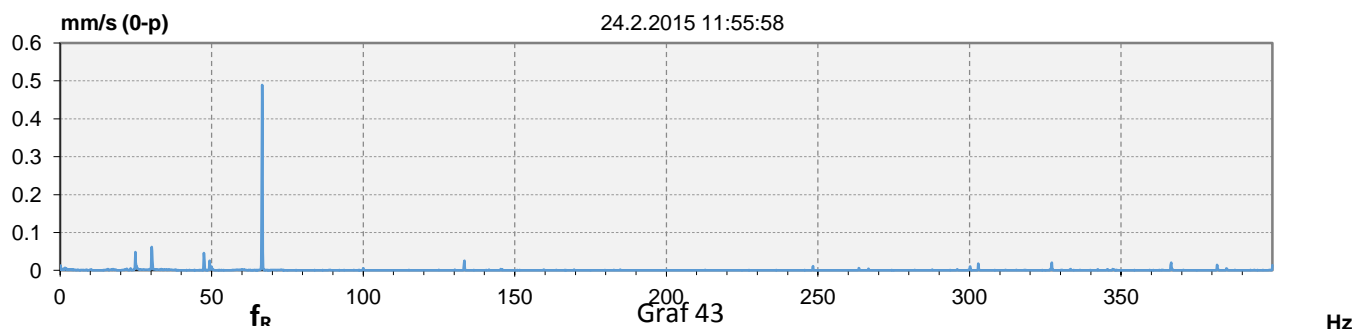
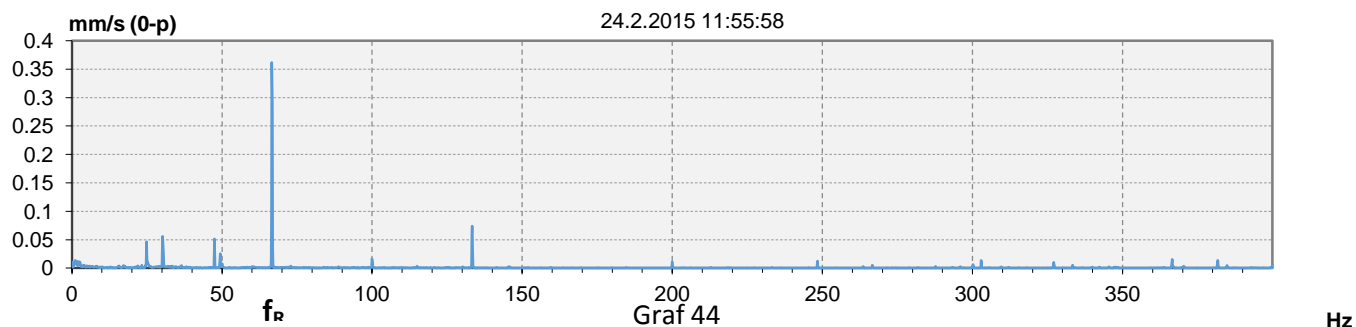
Stroj GM-11 vykazoval vysoké amplitudy na rotorové frekvenci spodního ložiska (viz. Graf 41, Graf 42). Mohutnost vibrací dosahovala na horním ložisku RMS 0,477 mm/s a na spodním ložisku RMS 0,888 mm/s. Následným vyvážením v jedné rovině se mi podařilo snížit hodnotu RMS na 0,394 mm/s (horní ložisko) a 0,305 mm/s (spodní ložisko). Nejlépe je to vidět na frekvenčním spektru (viz. Graf 43, Graf 44).

Frekvenční spektra před vyvážením (Graf 41 - horní ložisko, Graf 42 - dolní ložisko)

Frekvenční spektra po vyvážení (Graf 43 - horní ložisko, Graf 44 - dolní ložisko)

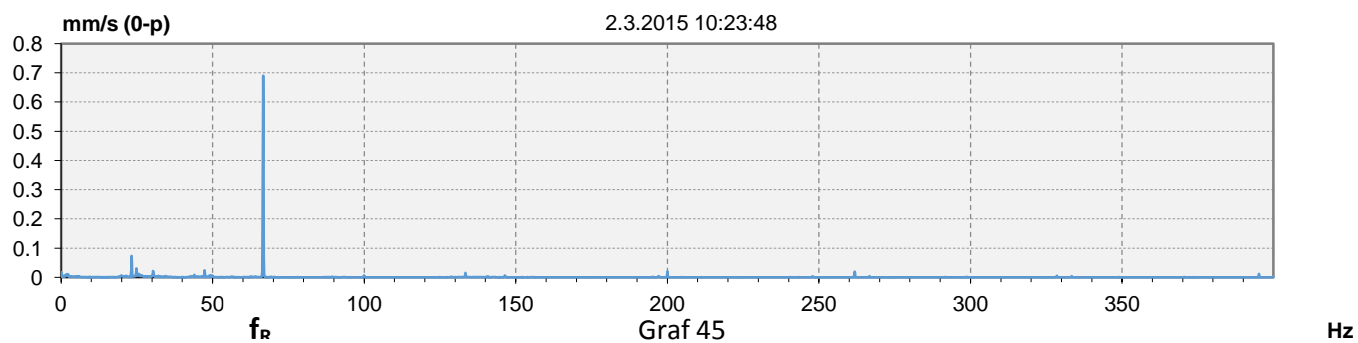
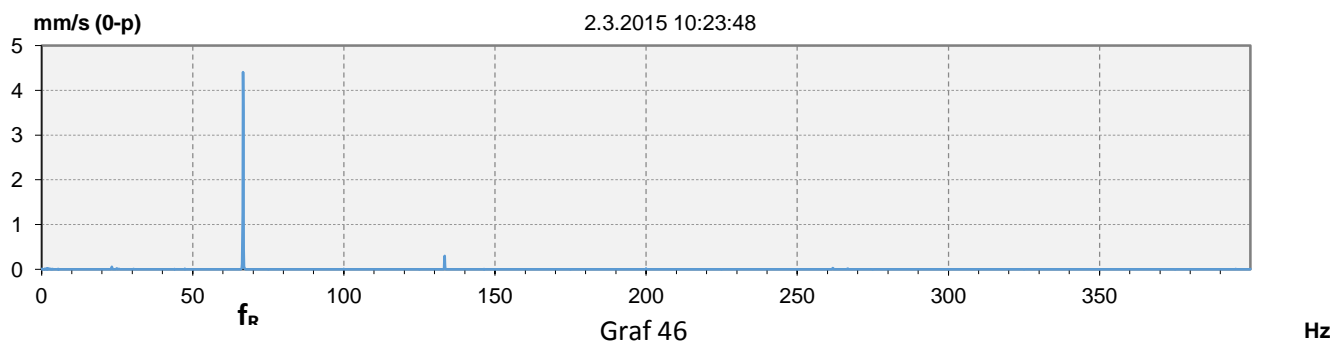
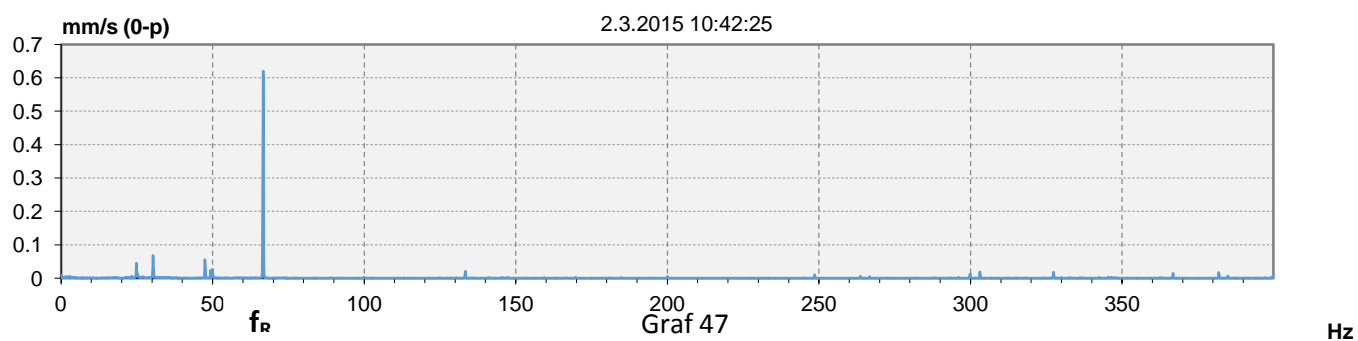
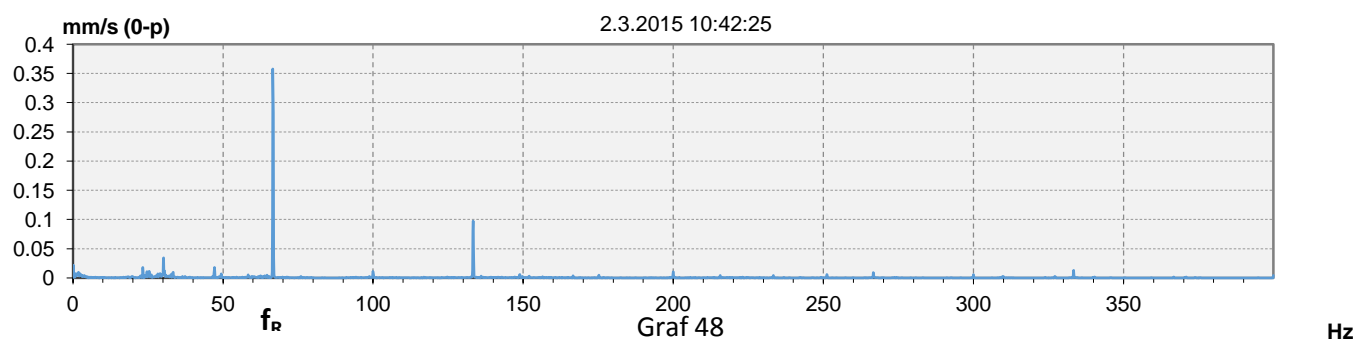
Na tomto stroji vznikaly extrémně vysoké amplitudy na rotorové frekvenci spodního ložiska (viz. Graf 45, Graf 46) a mohutnost vibrací dosahovala na horním ložisku RMS 0,516 mm/s a na spodním ložisku RMS 3,434 mm/s. To bylo způsobeno jiným typem upínací hlavy než je na strojích GM-10 a GM-11 (1. vyvažovací rovina: poloměr 102 mm s 16 otvory M8, 2. vyvažovací rovina: poloměr 61 mm s 12 otvory M8). Následným vyvážením ve dvou rovinách se mi podařilo snížit hodnotu RMS na 0,594 mm/s (horní ložisko) a 0,164 mm/s (spodní ložisko). Nejlépe je to vidět na frekvenčním spektru (viz. Graf 47, Graf 48). Pro dosažení vyvažovacích hmotností jsem musel použít speciální wolframové šrouby kvůli vyšší hmotnosti.

Frekvenční spektra před vyvážením (Graf 45 - horní ložisko, Graf 46 - dolní ložisko)

Frekvenční spektra po vyvážení (Graf 47 - horní ložisko, Graf 48 - dolní ložisko)

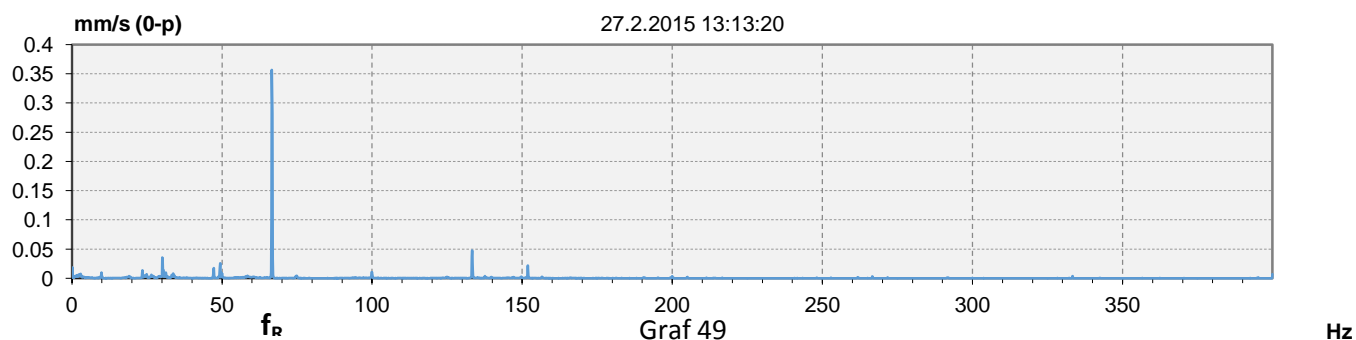
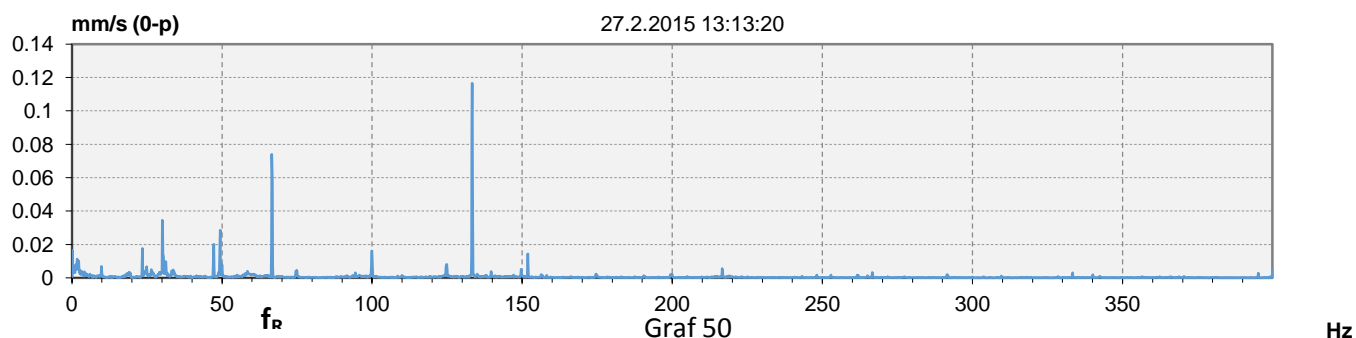
Tento stroj, jak už jsem v práci uvedl je poměrně nový, tudíž jeho opotřebení není nikterak závažné. Což bylo pro tuto práci přínosem, jelikož jsem mohl naměřené hodnoty porovnat se stroji o pět let staršími a použít ho jako etalon. V měření jsem postupoval naprosto stejně jako u ostatních strojů, nejprve jsem měřil RMS a poté frekvenční spektrum ložisek na hlavním vřetenu. Mohutnost vibrací dosahovala na horním ložisku RMS 0,312 mm/s a na spodním ložisku RMS 0,115 mm/s. Pouze na spodním ložisku vykazuje frekvenční spektrum jistou nesouosost zřejmě mezi deublinem a vřetenem. Jedná se o velmi malé amplitudy, tudíž jsem žádné nápravné opatření neprováděl.

Frekvenční spektra stroje GM-20 (Graf 48 - horní ložisko, Graf 50 - dolní ložisko)

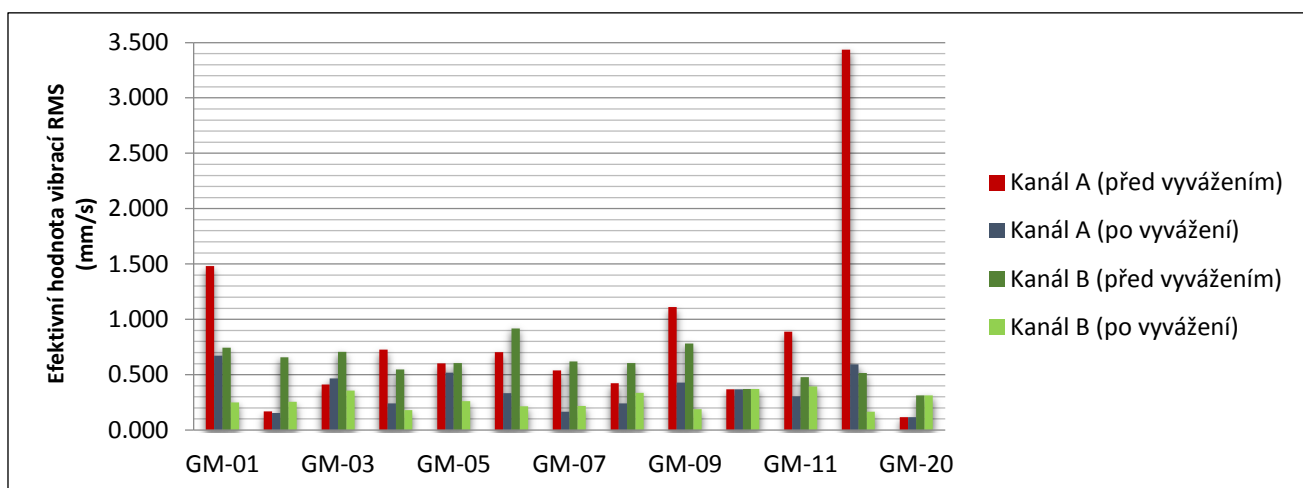
Jako hlavní a prvotní parametr měřený na většině strojů je efektivní hodnota vibrací (RMS). Tento parametr udává mohutnost vibrací na stroji a je velmi důležité ho snížit na minimum nebo alespoň na přípustné maximum. Pro srovnání naměřených hodnot před a po analýze jsem vytvořil graf (obr.17) ukazující hodnoty před a po analýze.

Obr. 17 Porovnání efektivní hodnoty rychlostí (RMS) před a po vyvážení

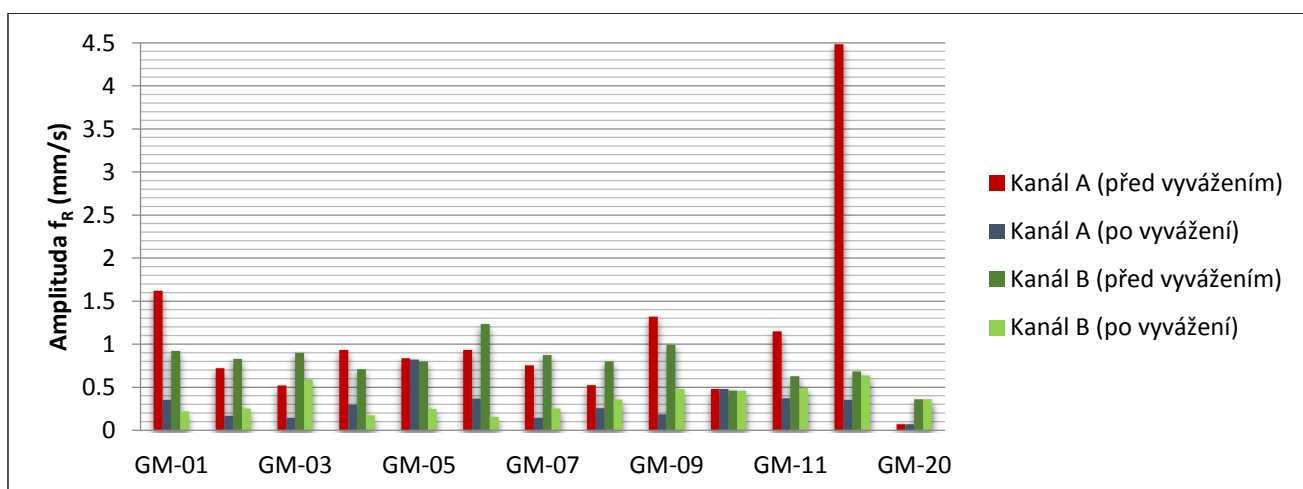
Pro samotnou kontrolu stavu před a po vyvážení je velmi důležitý parametr amplituda vibrací na rotorové frekvenci. Jelikož je i jedním z parametrů, který ukazuje na kvalitu vyvážení. Proto jsem vytvořil tabulku (obr. 18) v níž jsou vidět hodnoty amplitud před a po vyvážení na jednotlivých kanálech (ložiskách).

Obr. 18 Porovnání maximálních hodnot amplitud rotorových frekvencí před a po vyvážení
